„Kanal komplett zerstört“

Erneuerung eines Regenwasserkanals

Erneuerung eines Regenwasserkanals unter einer Stiege im Privatgrund auf ca. 3,5 m Tiefe.

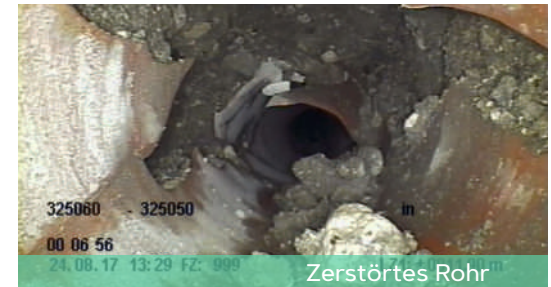
Bei einer TV-Inspektion für die Gemeindewerke Telfs wurde von der Fa. QUABUS ein gravierender Schaden an einem Regenwasserkanal PVC DN250 mm festgestellt.

Eine Sanierung mittels Schlauchliner war auf Grund des erheblich zerstörten Altrohres nicht möglich.

Zerstörtes Rohr

Nach Untersuchung einiger grabenloser Varianten entschied man sich für ein, dem Berstverfahren ähnliches Verfahren, dem **TIP** (tight in Pipe) Verfahren als technisch und wirtschaftlich beste Lösung.

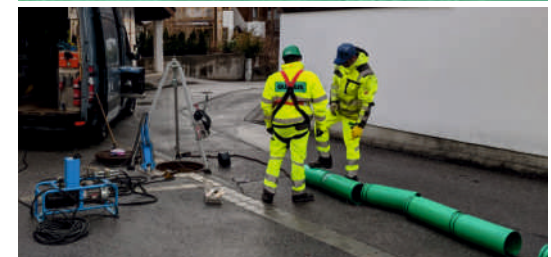
Kurzrohre beim Einbau in den Schacht

Für den Einbau der Berstanlage musste auf einer Seite des Kanals eine Baugrube hergestellt werden. Der Einbau der Kurzrohrmodule erfolgte über den bestehenden Kanalschacht.

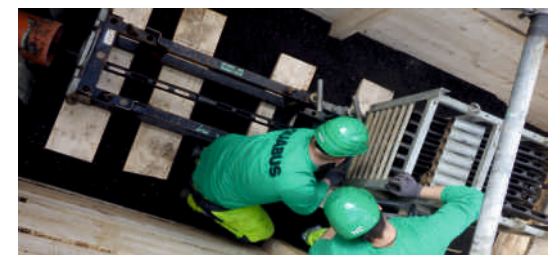
Berstanlage mit Gestänge

Durch die defekte Leitung wurde ein Gestänge eingeschoben, im Schacht ein Aufweitkopf montiert und durch das Ziehen mit der Berstanlage das alte Rohr rückgerundet und gleichzeitig das neue Rohr PP DA 225x15 mm taktweise über den bestehenden Schacht eingebaut.
